Compte rendu visite STEP Saint Benoit du 11 septembre 2025

(rédacteur EGIS EAU)

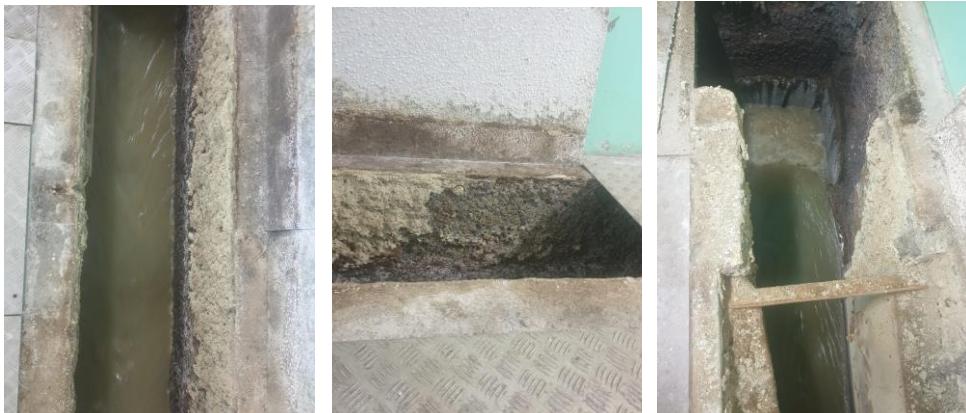
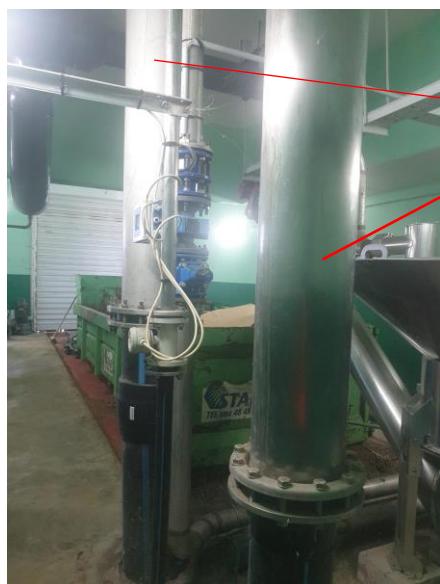
Conduites arrivée EB

- Présents :
  - o CIREST (Laurent Jean-François, Patrick DUCRET, Anne Maillol, Mme ALBUFFY, + 1 personne)
  - o CISE (Jocelyn PICARD, Romain SAUTRON, +1 exploitant)
  - o SOGEA (Guillaume BLASELLE, Thibaut LACOIN, Laurent TETEDOIE, 1 responsable travaux)
- Rappel du contexte et de l'objectif de la réunion : point sur le protocole de médiation et état des lieux de la STEP à l'exception de l'émissaire
- Visite de la STEP au fil de l'eau :
- o Prétraitements :
  - Canal arrivée et canal by pass complètement attaqués par l'H2S.

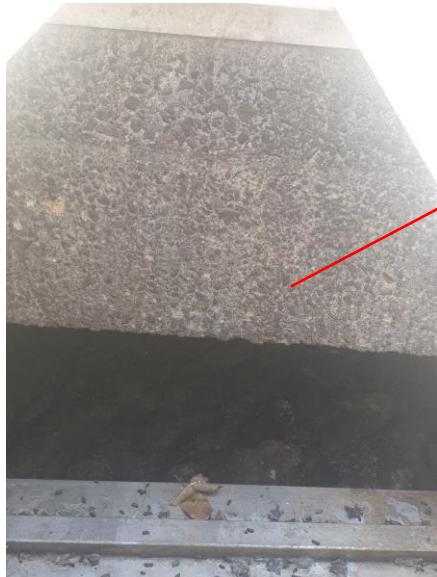
Ciel gazeux du  
dessableur  
dégraisseur

Il est constaté que le ciel gazeux est attaqué par l'H<sub>2</sub>S, dans une moindre mesure que les canaux amont :

La CISE demande un équilibrage aéraulique sur les conduites d'extraction d'air vicié pour contrôler le débit extrait.

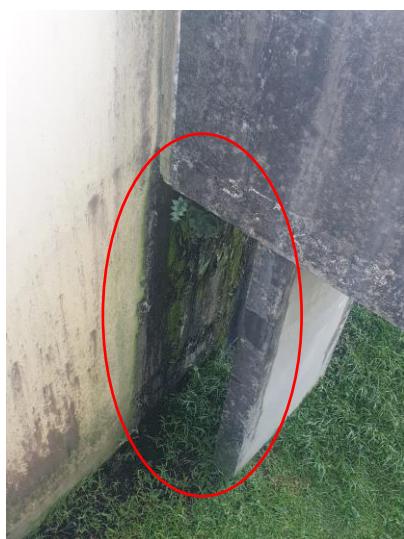
- Liaison bâtiment – canal pas étanche

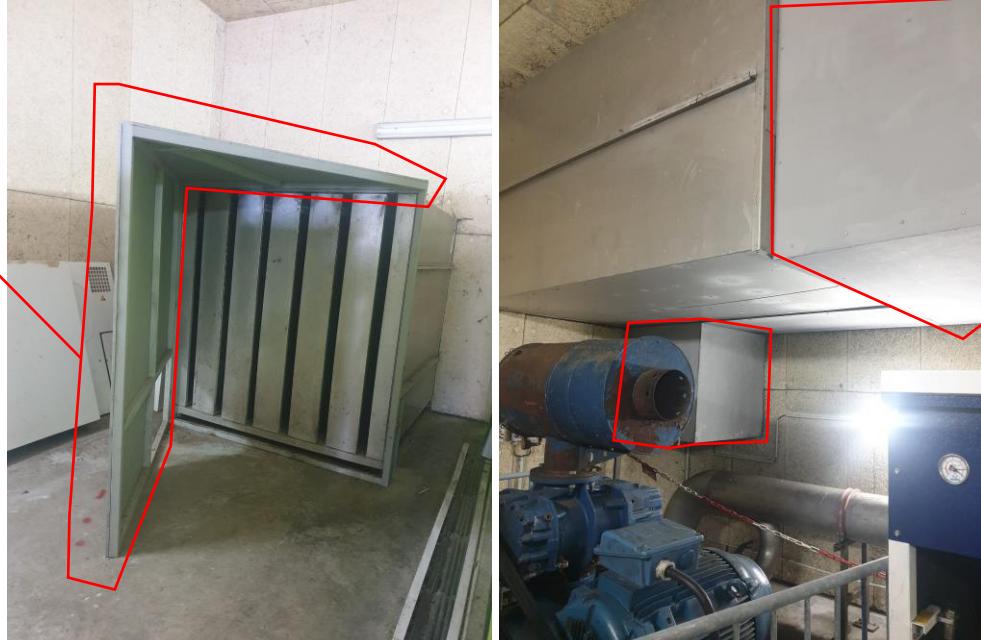
- Défaut relatif aux prises d'air et du départ vers l'extraction est à nouveau constaté.

L'exploitant a mis en place un système provisoire pour dévier l'arrivée d'air et mieux canaliser le départ, le tout pour éviter les chemins préférentiels.

L'exploitant a affirmé ne plus avoir de panne depuis ces aménagements provisoires.

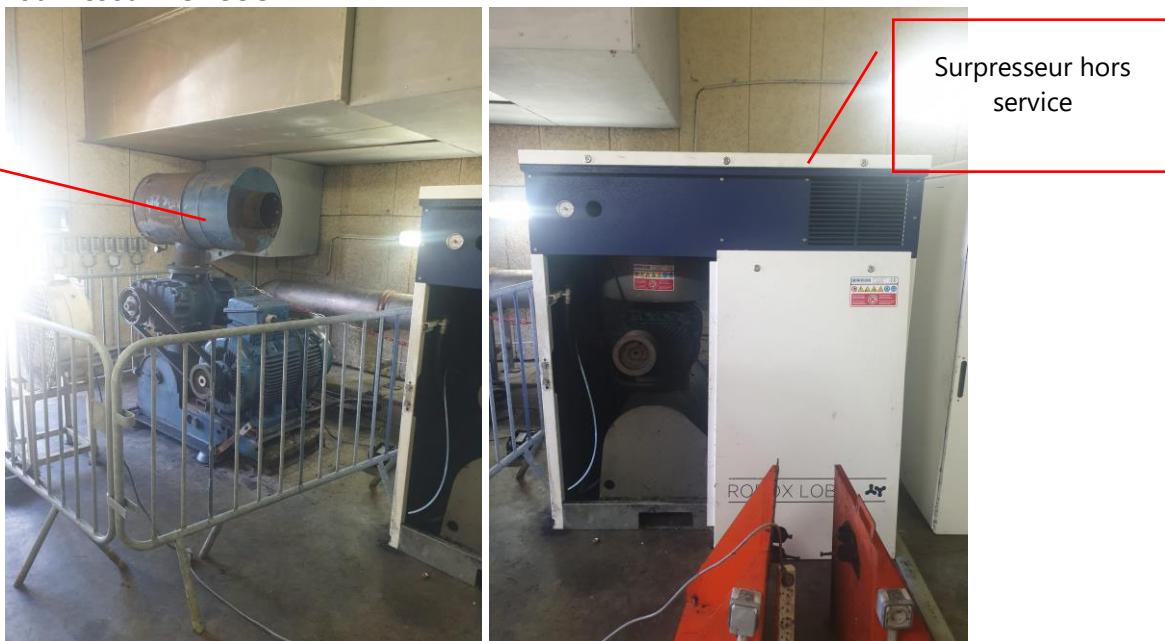
- Un seul surpresseur (de prêt) en fonctionnement, 3 autres surpresseurs hors service (dont 1 déjà évacué). 3 nouveaux surpresseurs (technologie différente des précédents – compresseurs à vis à la place de surpresseurs à lobes) ont été commandés par la CISE et seront livrés en octobre et installés en présence du fournisseur ROBUSCHI

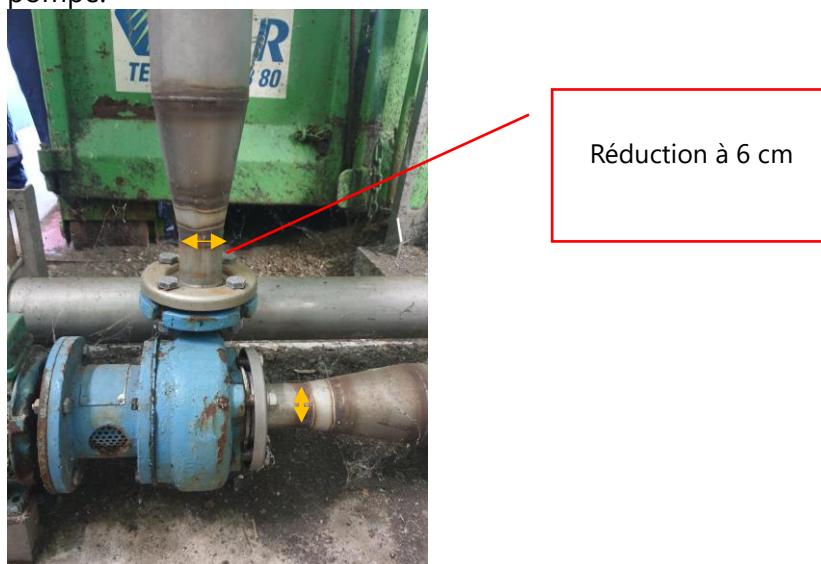
- Le point 5.1 – reprise pompes à sables : fait. Le diamètre de la conduite a été augmenté (sauf au niveau des départs et arrivée) et la pompe a été déplacée dans le local.  
Malgré ces travaux, la pompe ne fonctionne pas. L'exploitant indique qu'il faudrait augmenter le diamètre des réductions au départ et à l'arrivée sur la pompe.

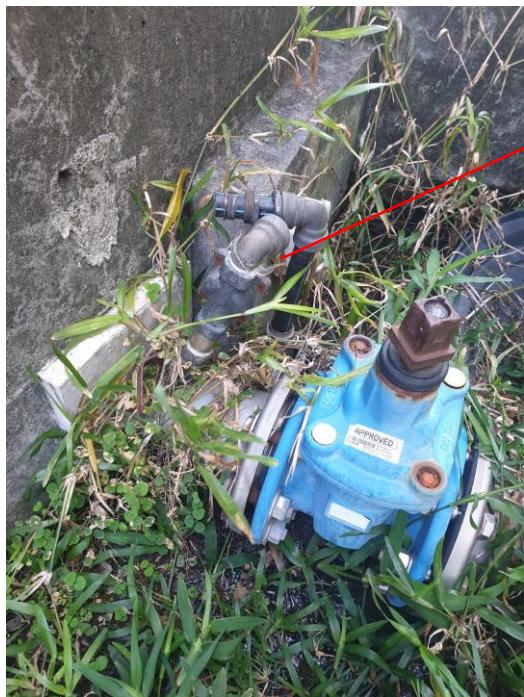
Nous avons également constaté que le piquage d'eau industrielle destiné à détasser la conduite n'a pas été raccordé.

Piquage détassage  
en sortie du  
dessableur  
dégrasseur – non  
raccordé
